# FAQ – Softwareupdate Bosswerk Wechselrichter MI300 und MI600

*Unsere E-Mail, vom 24.02.2023 hat Sie erreicht und Sie haben noch Rückfragen zu diesem Thema?  
Dann schauen Sie sich gerne unser FAQ an.*

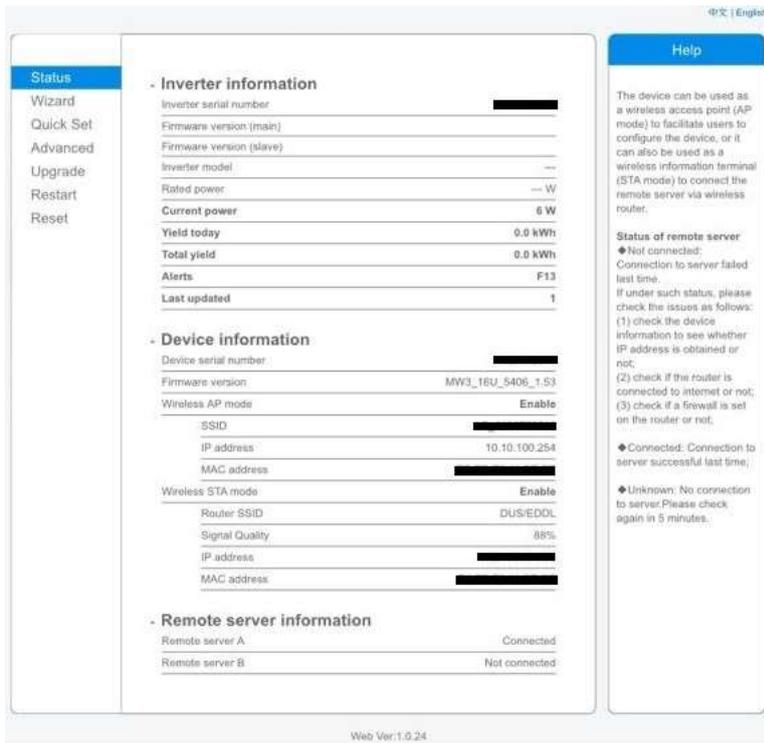
Wo sehe ich welche Firmware ich aktuell habe?

Über die Webseite 10.10.100.254 des Wechselrichters erkennen Sie unter Status, Device Information; Firmware Version die aktuelle Firmware-Version.
